# Bouwkundig Rapport

van het bouwkundig onderzoek  
uitgevoerd aan:

**Demolaan 1A  
1234AB Demostad**

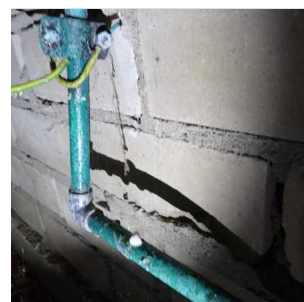
#### Ventilatie t.b.v. de kruipruimte

Beoordeling: **Onvoldoende**

direct (3 - 12 mnd): € 480

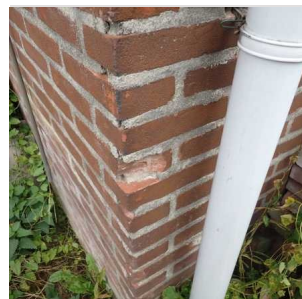
De gevels zijn geïnspecteerd op overige gebreken. Hierbij is schade opgemerkt. De schade dient te worden hersteld conform bestaand werk en afwerking.

Beoordeling: **Voldoende**

1 - 5 jaar: € 85

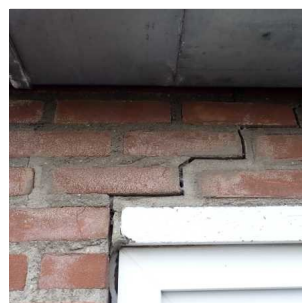
#### Scheurvorming

Deze schade/scheurvorming is beperkt van aard en vormt geen constructief risico. De scheuren kunnen het gevolg zijn van natuurlijke werking van materialen of lichte zettingen van het gebouw. Hoewel herstel constructief gezien niet noodzakelijk is, kan er – indien gewenst – wel worden gekozen voor een esthetisch herstel om het aanzicht te verbeteren.

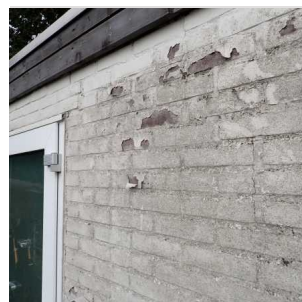
#### Schilderwerk

Het schilderwerk van de gevel verkeert niet in een optimale conditie. Op termijn dient nieuw schilderwerk te worden aangebracht. Laat u vooraf goed en deskundig informeren door een verfadviseur over het te gebruiken verfsysteem.

Beoordeling: **Voldoende**

1 - 5 jaar: € 950

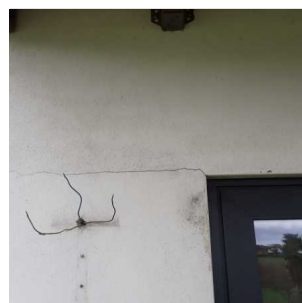
### Scheurvorming

Er is scheurvorming geconstateerd. Deze dient vakkundig te worden hersteld om verdere schade en inwatering te voorkomen.

Beoordeling: **Voldoende**

1 - 5 jaar: € 285

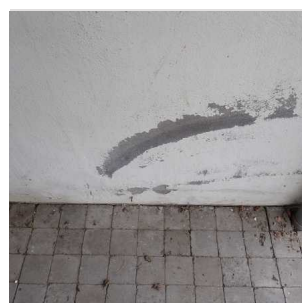
### Schilderwerk

Het schilderwerk van de gevel verkeert niet in een optimale conditie. Op termijn dient hier onderhoud gepleegd te worden. Met name de meest gevoelige delen moeten extra behandeld worden. Voor zover noodzakelijk dient er inspectie plaats te vinden en herstel van de gebreken aan de zwakke plekken. Indien nodig of als dat zal blijken, moeten enkele onderdelen vervangen worden. Laat u vooraf goed en deskundig informeren door een verfadviseur over het te gebruiken verfsysteem.

Beoordeling: **Voldoende**

1 - 5 jaar: € 190

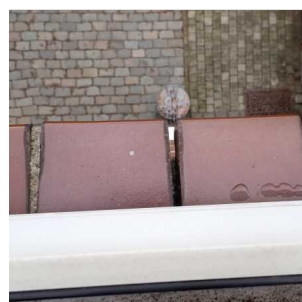
Het voegwerk van de waterslag is uitgespoeld en/of onvoldoende aanwezig. Hierdoor is vochtintrede in de gevel mogelijk met een risico op lekkage. De gebreken aan het voegwerk dienen te worden hersteld. Oude voegen verwijderen, materialen schoonslijpen en geheel reinigen, waarna de nieuwe voeg aangebracht kan worden.

Beoordeling: **Voldoende**

1 - 5 jaar: € 210

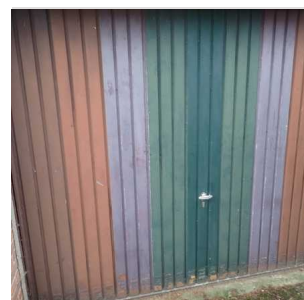
#### Het hang- en sluitwerk

Het hang- en sluitwerk is gecontroleerd en functioneert deels onvoldoende. Regulier onderhoud is noodzakelijk. Geconstateerde gebreken dienen te worden hersteld en onderdelen zo nodig vervangen.

Beoordeling: **Onvoldoende**

direct (3 - 12 mnd): € 540

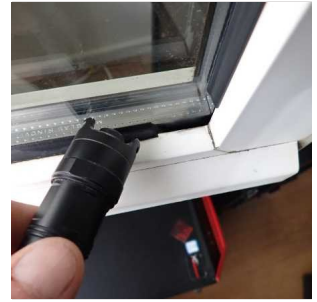
Er zijn gebreken aan de rubbers en/of afdichting tussen kozijnen en beglazing. Indien deze aansluitingen/afdichtingen niet in optimale conditie verkeren zal vocht intreden en is er een hoog risico op lekkage en/of aantasting van het materiaal van binnenuit. De gebreken dienen per direct te worden hersteld.

Beoordeling: **Onvoldoende**

direct (3 - 12 mnd): € 195

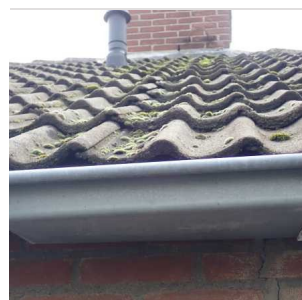
De dekking van het pannendak is niet optimaal en vormt een verhoogd risico op lekkage, zeker bij slagregen of stuifsnieuw. Naast het reguliere onderhoud adviseren we per direct het dak te controleren op gebreken, daar waar nodig een pan vervangen en/of qua dekking corrigeren (recht leggen).

Beoordeling: **Onvoldoende**

direct (3 - 12 mnd): € 45

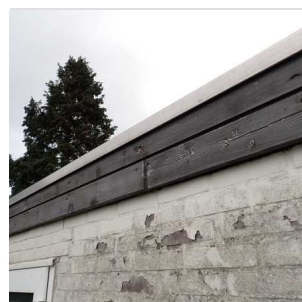
Het schilderwerk heeft aandacht. Professioneel onderhoud dient te worden uitgevoerd. Met name de gevoelige delen, zoals liggende delen en verbindingen, extra behandelen. Voor zover noodzakelijk inspectie en herstel van gebreken uitvoeren aan zwakke plekken.

Beoordeling: **Onvoldoende**

direct (3 - 12 mnd): € 720

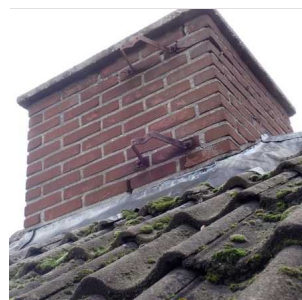
Het voegwerk is geïnspecteerd en er zijn enkele gebreken vastgesteld. Vooralsnog wordt ervan uitgegaan dat de herstelwerkzaamheden kunnen worden uitgevoerd conform bestaand werk. Waar nodig kunnen beschadigde voegen worden verwijderd en vervangen. Na het herstel van het voegwerk kan de schoorsteen tevens direct worden geïmpregneerd om de duurzaamheid te waarborgen. Dit omvat, indien van toepassing, ook de afwerking van de bovenzijde van de schoorsteen.

Beoordeling: **Voldoende**

1 - 5 jaar: € 95

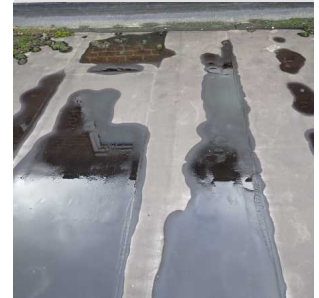
#### Het afschot van het dak

Het afschot van het platte dak is onvoldoende; het is belangrijk om het afschot te verbeteren met isolatiemateriaal zodra de dakbedekking wordt vervangen, zodat water efficiënt wordt afgevoerd. Indien nodig kan extra afvoer, zoals regenpijpen, worden toegevoegd om stagnatie te voorkomen. Deze maatregelen verbeteren zowel de waterafvoer als de levensduur van het dak.

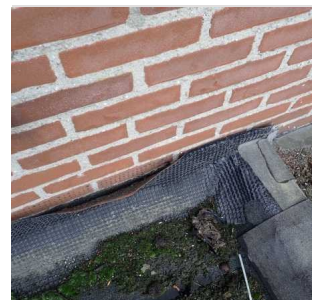
Daar waar loodstroken aanwezig moeten zijn, ontbreekt deze voorziening. De huidige situatie heeft een verhoogd risico op lekkage. Loodstroken dienen per direct te worden aangebracht.

Beoordeling: **Slecht**

direct (0 - 2 mnd): € 840

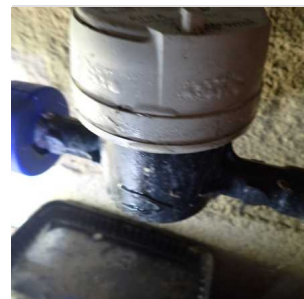
#### Actieve lekkage

Beoordeling: **Slecht**

direct (0 - 2 mnd): € 110

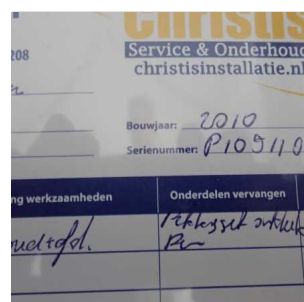
#### Technische levensduur

De warmteopwekker is ca. 15 jaar en heeft zijn technische levensduur bereikt. Uitgaande van een technische levensduur van 15 jaar dient er rekening mee te worden gehouden dat deze vervangen zal moeten worden. Kosten zijn indicatief.

Beoordeling: **Voldoende**

1 - 5 jaar: € 2.750

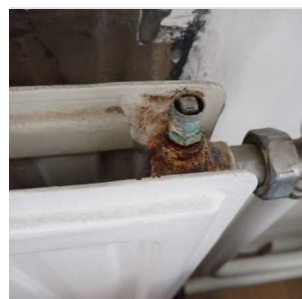
### Roestvorming

De radiator, een onderdeel van het systeem, is aangetast door roestvorming. Om doorroesten te voorkomen adviseren wij u de roest te verwijderen, het materiaal goed blank te schuren en het met de juiste middelen te voorzien van primer en aflak. Mocht herstel niet meer mogelijk zijn dan dient de radiator te worden vervangen. Houd dan rekening met hogere kosten.
