Funderingsonderzoek

Fase 1

U heeft hier het Funderingsonderzoek fase 1 rapport van Perfectkeur voor u liggen. Op maandag 29 april 2024 heb ik een inspectie uitgevoerd aan de Geerstraat 11 te Winssen. Daarnaast is er deskresearch via verschillende bronnen. En tot slot hebben we dit rapport voor u opgesteld met daarin de resultaten verwerkt en een conclusie. Dit hebben we met uiterste zorg gedaan.

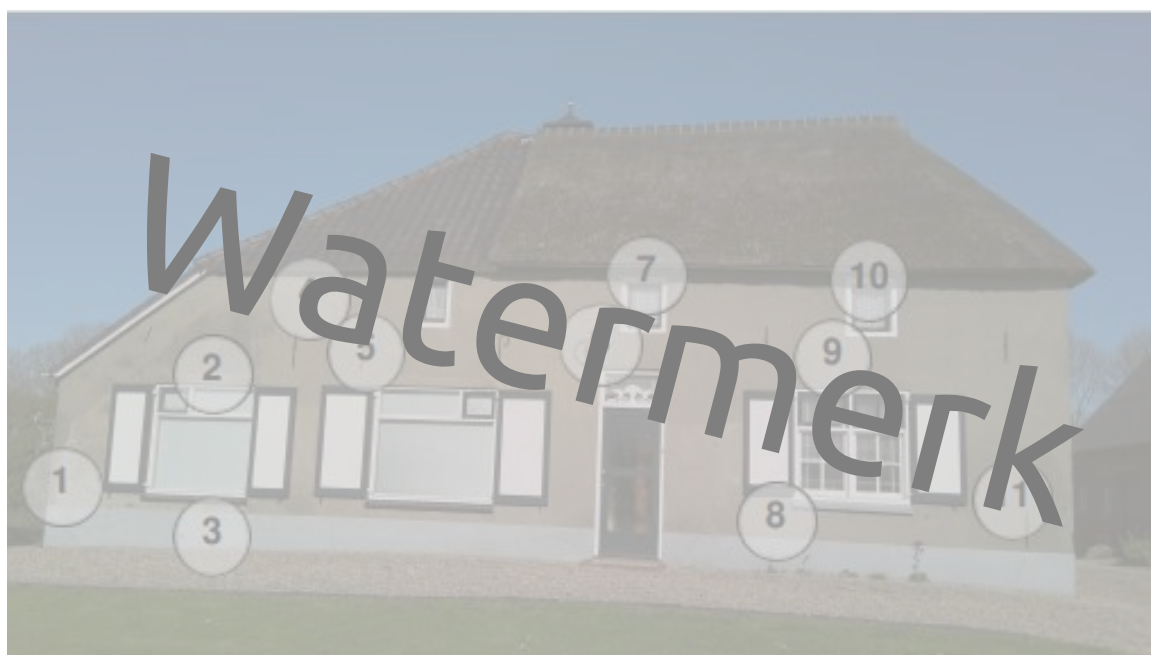
Afbeelding: Achtergevel, locatie van scheuren.

De voor linker, rechter en achtergevel van het onderzoekspand zijn visueel geïnspecteerd. Bij de gevelinspectie zijn scheurvorming of schade waargenomen die naar verwachting een gevolg is van het ontstaan van (ongelijkmatige) zakking van het pand.

Locatie	Funderingsschade?	KCAF kwalificatie	Opmerkingen
Punt 1	Ja	Groot	
Punt 2	Nee	Matig	
Punt 3	Ja	Groot	
Punt 4	Ja	Groot	
Punt 5	Nee	Matig	
Punt 6	Ja	Groot	
Punt 7	Ja	Groot	
Punt 8	Niet te bepalen	Matig	In het verleden herstelde scheurvorming opnieuw open gaan staan
Punt 9	Ja	Matig	
Punt 10	Niet te bepalen	Matig	
Punt 11	Ja	Klein

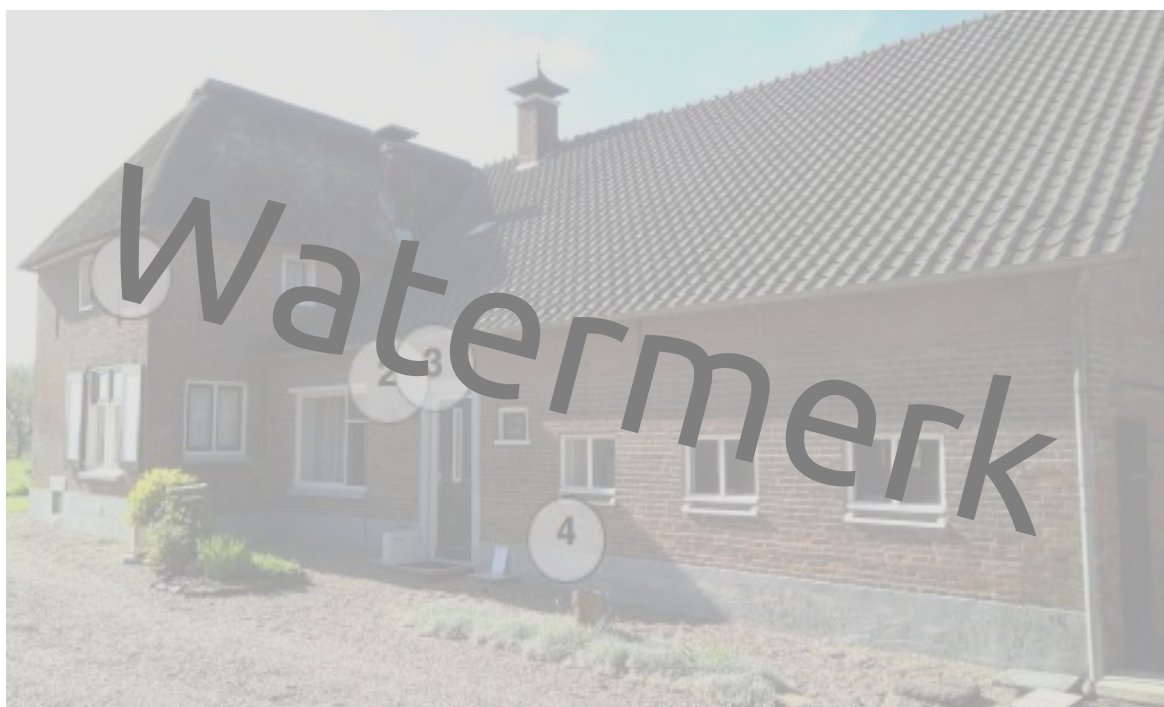
Afbeelding: Linkergevel, locatie van scheuren.

Locatie	Funderingsschade?	KCAF kwalificatie	Opmerkingen
Punt 1	Ja	Geen	In het verleden herstelde scheuren niet opnieuw open gaan staan
Punt 2	Ja	Matig	
Punt 3	Niet te bepalen	Klein	
Punt 4	Niet te bepalen	Klein
