# TOELICHTING BIJ FUNDERINGSATTEST

Registratienummer: 123456, datum registratie 9 december 2025

Demolaan 1A  
1234AB Demostad

Paal hout

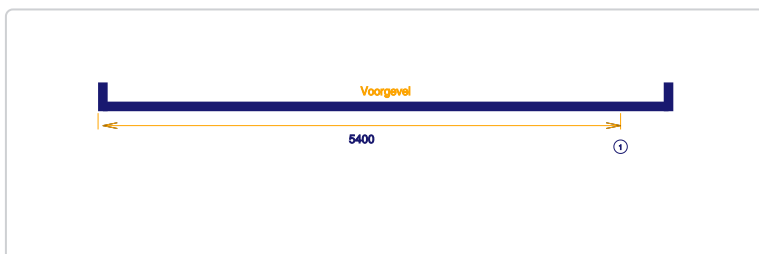
### Loodmeting

| Meting | Lengte | Waarde | Rotatie |
| 1 | 2000 | 13 | 1 : 154 |

De loodmeting is uitgevoerd om de verticale stand van de gevel te beoordelen. Hierbij is met behulp van een laser of waterpas gemeten of de gevel over de hoogte uit het lood staat.

De meetwaarden zijn weergegeven in millimeters (mm) en geven de horizontale afwijking ten opzichte van een verticale lijn weer. De meting is uitgevoerd van boven naar beneden en geeft bij een positieve of negatieve waarde aan of de gevel naar voren of achteren helt.
