# Bouwkundig Rapport

van het bouwkundig onderzoek  
uitgevoerd aan:

**Demolaan 1A  
1234AB Demostad**

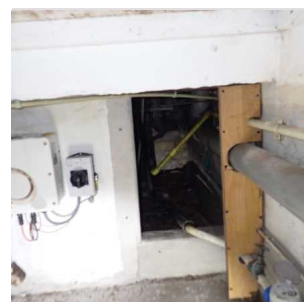
De kruipruimte, voor zover toegankelijk is geweest ten tijde van de inspectie is (vanaf het vloerluik) geheel te overzien. De inspectie is vanaf deze locatie visueel uitgevoerd. Er is voldoende hoogte in de kruipruimte. Hierdoor is onderhoud goed mogelijk. Bij verblijf in kruipruimtes dient u altijd ter zekerheid voor een 'wacht' bij het luik te zorgen. Deze visuele inspectie is echter uitgevoerd vanaf het luik.

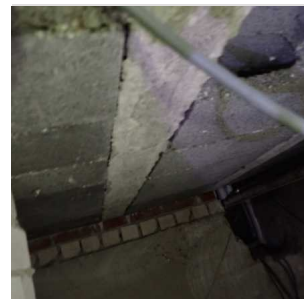
Voor zover visueel waarneembaar zijn er tijdens de keuring geen afwijkingen aan de vloer geconstateerd. Dit onderdeel / voorziening verkeert in goede conditie en kan functioneren. De geïnspecteerde vloer, rondom het (inspectie)luik, verkeren in een voldoende conditie.

Beoordeling: **Goed**

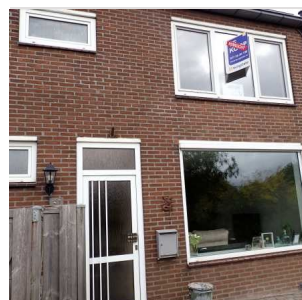
Voor zover visueel waarneembaar zijn er tijdens de keuring geen afwijkingen aan dit constructieve onderdeel geconstateerd. Dit element verkeert in goede conditie kan functioneren.

Beoordeling: **Goed**

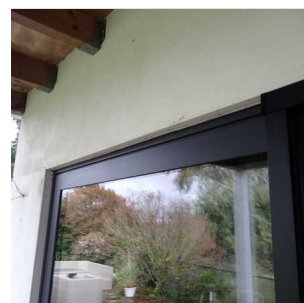
De kozijnen verkeren in voldoende conditie. Wel dient regulier onderhoud uitgevoerd te worden, en eventueel geadviseerd herstel dient eveneens uitgevoerd te worden. Op basis van een steekproef is vastgesteld dat de draaiende delen voldoende functioneren. De bewegende onderdelen dienen periodiek onderhouden en schoongehouden te worden.

Beoordeling: **Goed**

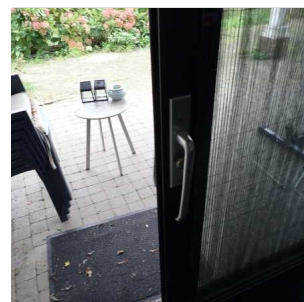
Het hang en sluitwerk is gecontroleerd. Het materiaal functioneert prima en is goed onderhouden. Regulier onderhoud dient jaarlijks uitgevoerd te worden.

Beoordeling: **Goed**

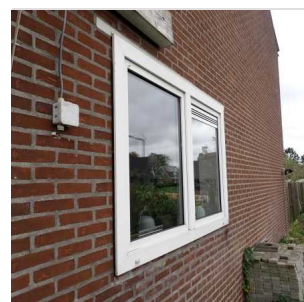
De kozijnen verkeren in voldoende conditie. Wel dient regulier onderhoud uitgevoerd te worden, en eventueel geadviseerd herstel dient eveneens uitgevoerd te worden. Op basis van een steekproef is vastgesteld dat de draaiende delen voldoende functioneren. De bewegende onderdelen dienen periodiek onderhouden en schoongehouden te worden.

Beoordeling: **Goed**

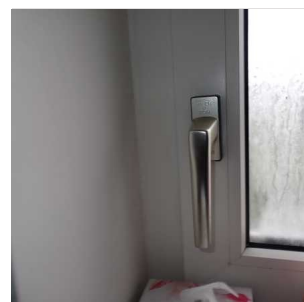
Het hang en sluitwerk is gecontroleerd. Het materiaal functioneert prima en is goed onderhouden. Regulier onderhoud dient jaarlijks uitgevoerd te worden.

Beoordeling: **Goed**

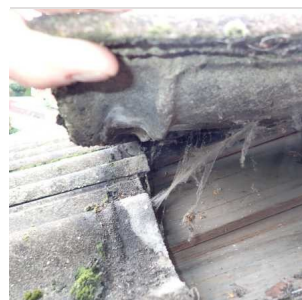
Het dakbeschoot van het hoofddak verkeert in een toereikende conditie. Er zijn geen gebreken aan dit deel van het dak opgemerkt. Het dakbeschoot is (voor zover dit waarneembaar was) deels en zeer plaatselijk geïnspecteerd. Het is in de meeste gevallen, i.v.m. de afwerkingen onmogelijk om het hele dakvlak te inspecteren.

Beoordeling: **Goed**

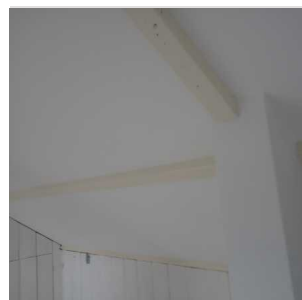
De dakconstructie is geïnspecteerd. Dit betreft een visuele inspectie. De constructie verkeert in een voldoende conditie. Er zijn, voor zover de inspectie aan dit element is uitgevoerd, geen zichtbare gebreken opgemerkt. Het is vanzelf onmogelijk om het hele dakvlak te inspecteren.

Beoordeling: **Goed**

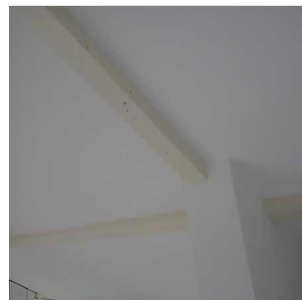
Schuine, met pannen gedekte daken, kunt u aan de binnenkant isoleren, mits er aan de buitenzijde, onder de pannen, geen dampremmende folie of asfalt papier is aangebracht. Is dat wel het geval, dan kunt u alleen aan de buitenzijde isoleren. Het is aan te raden dit door een vakman uit te laten voeren.

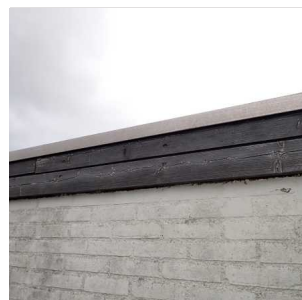
Er zijn geen gebreken aan de overstekken/ boeiboorden aangetroffen. Het geheel verkeert in voldoende conditie en kan functioneren. Uiteraard dient er wel regulier onderhoud te worden uitgevoerd. Dit onderhoud is afhankelijk van de huidige conditie, het materiaal en de kleur.

Beoordeling: **Goed**

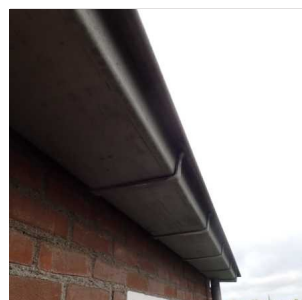
Voor zover visueel waarneembaar zijn er tijdens de inspectie geen afwijkingen aan dit onderdeel geconstateerd. Dit onderdeel / deze voorziening verkeert in goede conditie en kan functioneren. Het afschot van de goot is voldoende. In dit geval is het regelmatig onderhouden c.q. reinigen van de goot wel van belang.

Beoordeling: **Goed**

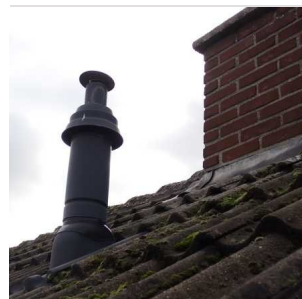
Voor zover visueel waarneembaar zijn er tijdens de keuring geen afwijkingen aan deze doorvoer geconstateerd. Deze doorvoer verkeert in goede conditie en kan functioneren. Het model van de dakdoorvoer en daarmee de aansluitingen met het dak zijn voldoende op elkaar afgestemd, de aansluitingen tussen doorvoer en dakbedekking is voldoende.

Beoordeling: **Goed**

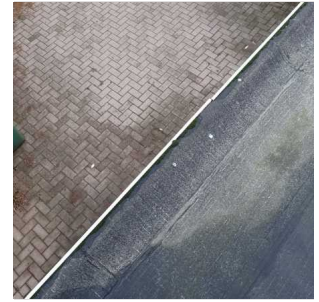
Er zijn geen gebreken aan de randstroken (onderdeel van de dakbedekking). De randafwerkingen vertonen geen zichtbare gebreken.

Beoordeling: **Goed**

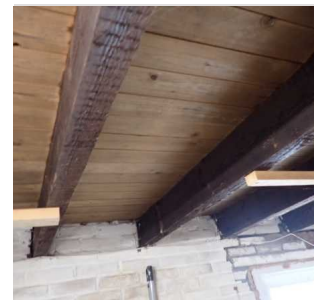
Het dakbeschot van de aanbouw verkeert in een toereikende conditie. Er zijn geen gebreken aan dit deel van het dak opgemerkt. Het dakbeschot is (voor zover dit waarneembaar was) deels en zeer plaatselijk geïnspecteerd. Het is in de meeste gevallen, i.v.m. de afwerkingen onmogelijk om het hele dakvlak te inspecteren.

Beoordeling: **Goed**

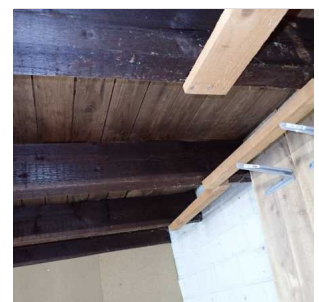
De situatie is beoordeeld zoals deze tijdens de inspectie is aangetroffen. Na verwijdering van eventueel aanwezig afwerkingen, aftimmeringen en/of opslag kunnen problemen of gebreken alsnog zichtbaar worden.

Beoordeling: **Goed**

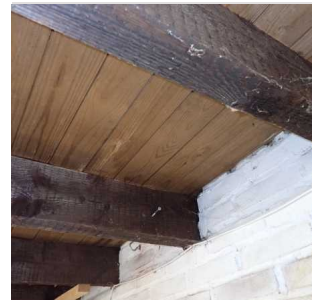
Een (plat) dak en/of een singeldak moet altijd aan de buitenkant geïsoleerd worden en nooit aan de onderkant. Als het dak aan de onderkant wordt geïsoleerd zonder spouw- en/of compartimentventilatie, gaat het hout rotten ten gevolge van de condensvorming tegen het koude gebitumineerde dakbeschot.

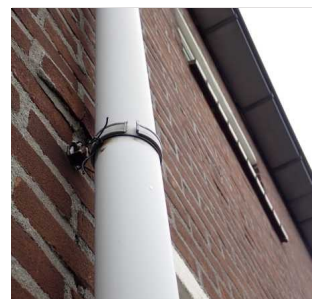
Beoordeling: **Voldoende**

1 - 5 jaar: € 120

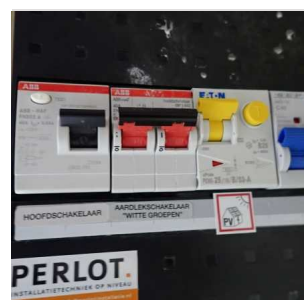
Indien u zekerheid wenst over het veilig en goed functioneren van deze schakelaars zullen deze moeten worden doorgemeten. U kunt hiervoor contact met ons opnemen of een plaatselijk elektricien een meting laten uitvoeren.

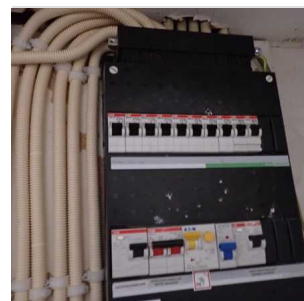
Als tijdens de inspectie geen spanning op het systeem stond, zorgt dit voor beperking van de beoordeling en is dit apart vermeld.

Beoordeling: **Goed**

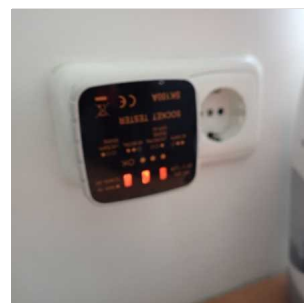
Voor zover visueel waarneembaar zijn er tijdens de keuring geen afwijkingen aan de randaarding geconstateerd.

Beoordeling: **Goed**

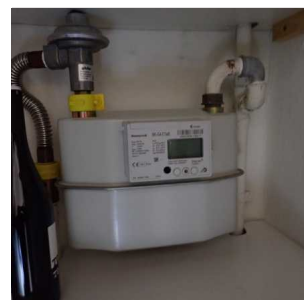
Er zijn geen gebreken aan het gassysteem aangetroffen. De beoordeling is beperkt, maar wordt, voor zover zichtbaar, zo zorgvuldig mogelijk uitgevoerd. De gasinstallatie wordt visueel geïnspecteerd en dus niet gekeurd.

Beoordeling: **Goed**

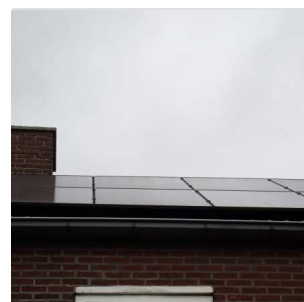
Voor zover visueel waarneembaar zijn er tijdens de keuring geen afwijkingen aan de zonnepanelen geconstateerd. Er is geen controle op het functioneren uitgevoerd.

Beoordeling: **Goed**

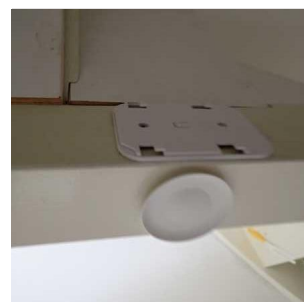
### Niet aanwezig op iedere verdieping

Vanaf 1 juli 2022 is in iedere woning een rookmelder verplicht. Deze verplichting bestaat al sinds 2003 voor nieuwbouwhuizen, maar in de nieuwe wetgeving staat dat ook in bestaande woningen op iedere verdieping een rookmelder moet hangen. Geadviseerd wordt om deze per direct aan te brengen.

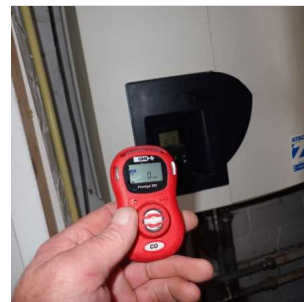
Er is, gedurende het onderzoek, ook een CO meting uitgevoerd. Gedurende deze meting zijn er geen verhoogde waardes gemeten. Koolmonoxide wordt ook wel de "onzichtbare moordenaar" genoemd omdat het een volledig kleur, smaak en reukloos gas is, wat inhoudt dat men het niet kan zien, proeven of ruiken.

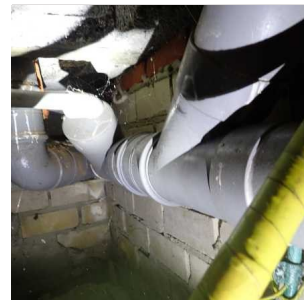
De rioleringen (en eventuele standleiding) verkeren in een voldoende conditie. Voor zover zichtbaar functioneert de riolering voldoende en is er voldoende afschot. De bevestiging is voldoende. Er zijn geen bijzonderheden aangetroffen.

Beoordeling: **Goed**

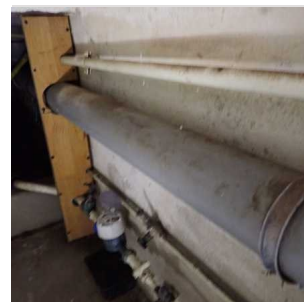
#### Riool is deels niet zichtbaar

Hierdoor is inspectie niet goed mogelijk en al helemaal niet aan de niet-zichtbare zijdes. Zolang alles functioneert, kan de situatie gehandhaafd blijven. Bij eventuele vervanging in de toekomst adviseren wij u de riolering aan de onderzijde van de vloer of van de funderingsbalken hangend te monteren.

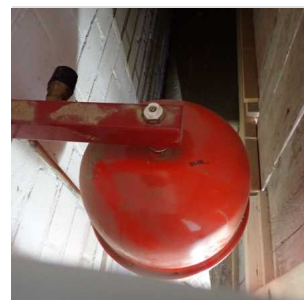
Voor zover visueel waarneembaar zijn er tijdens de keuring geen afwijkingen aan het expansievat geconstateerd. Dit onderdeel / voorziening verkeert in goede conditie en kan functioneren.

Beoordeling: **Goed**

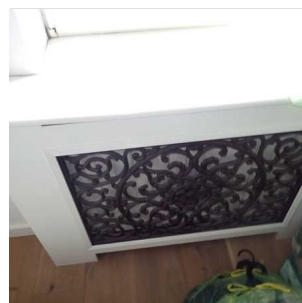
### Aanwezige betimmering

In verband met de betimmering(en) om de radiator(en) is er maar een beperkt onderzoek aan deze afgiftebronnen en onderdelen uitgevoerd.

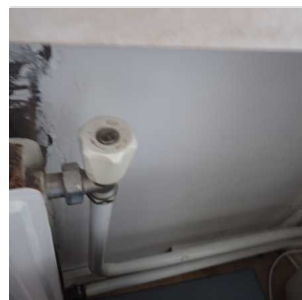
De afsluiters verkeren, voor zover deze zijn geïnspecteerd, in een voldoende conditie. Geen bijzonderheden aangetroffen.

Beoordeling: **Goed**

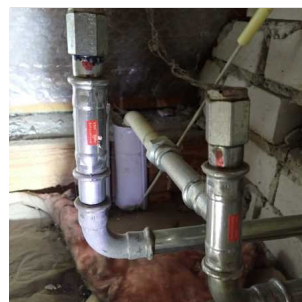
Voor zover visueel waarneembaar zijn er tijdens de keuring geen afwijkingen aan het leidingwerk geconstateerd. Dit onderdeel verkeert in goede conditie en kan functioneren. Het leidingwerk is voldoende gebeugeld. Let op dat dit bij eventuele aanpassingen van het systeem ook zo blijft.

Beoordeling: **Goed**

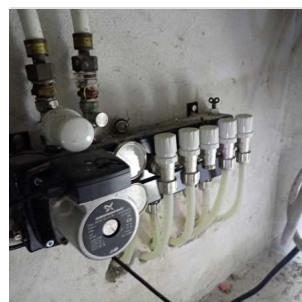
Voor zover visueel waarneembaar zijn er tijdens de keuring geen afwijkingen aan de vloerverwarming geconstateerd. Dit onderdeel / voorziening verkeert voor zover zichtbaar in goede conditie en kan functioneren.

Beoordeling: **Goed**

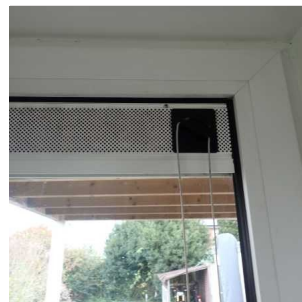
Voor zover visueel waarneembaar zijn er tijdens de keuring geen afwijkingen aan de natuurlijke ventilatie geconstateerd. Dit onderdeel / voorziening verkeert in goede conditie en kan functioneren.

Beoordeling: **Goed**

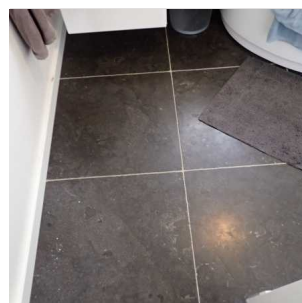
De afwerking van de vloer verkeert in een voldoende conditie. Er zijn geen bijzonderheden aangetroffen. De afwerking lijkt voldoende te kunnen functioneren en is voldoende waterdicht.

Beoordeling: **Goed**

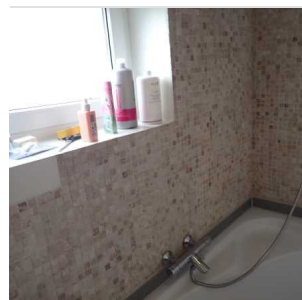
#### 1e Verdieping

De afwerking van de wand verkeert in een voldoende conditie. Er zijn geen bijzonderheden aangetroffen. De afwerking lijkt voldoende te kunnen functioneren en is voldoende waterdicht.

Beoordeling: **Goed**

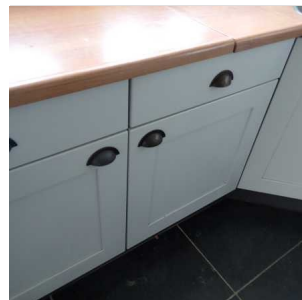
Het hang- en sluitwerk van de keukenkastdeuren verkeert in een voldoende conditie. Het geheel kan goed functioneren. Er zijn geen gebreken.

Beoordeling: **Goed**

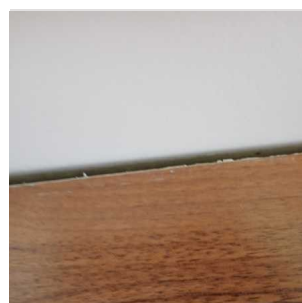
### Begane grond

#### Kitafwerkingen

Beoordeling: **Onvoldoende**

direct (3 - 12 mnd): € 100

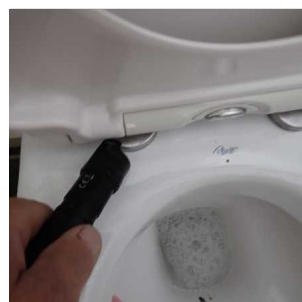
De toiletbril vertoont gebreken of is niet aanwezig. Dit dient te worden hersteld.

Beoordeling: **Voldoende**

1 - 5 jaar: € 120

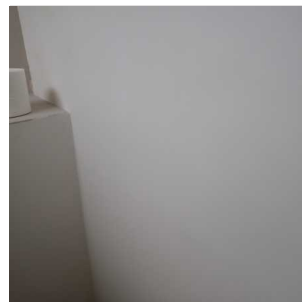
Voor zover visueel waarneembaar zijn er tijdens de keuring geen afwijkingen aan de wanden en de afwerking geconstateerd. Deze is op enkele plaatsen gecontroleerd op bevestiging. De afwerking zit voldoende vast. De hechting is voldoende. Dit onderdeel / voorziening verkeert in goede conditie en kan functioneren.

Beoordeling: **Goed**

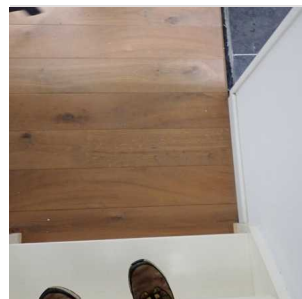
De vloer is, voor zover visueel waarneembaar, vlak en stabiel. Er zijn vanaf de bovenzijde geen bijzonderheden aan de vloer aangetroffen. Er zijn geen metingen verricht, de vlakheid is visueel beoordeeld.

Beoordeling: **Goed**

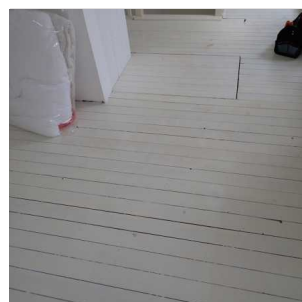
#### Zolder - Hout

De vloer is, voor zover visueel waarneembaar, vlak en stabiel. Er zijn vanaf de bovenzijde geen bijzonderheden aan de vloer aangetroffen. Er zijn geen metingen verricht, de vlakheid is visueel beoordeeld.

Beoordeling: **Goed**

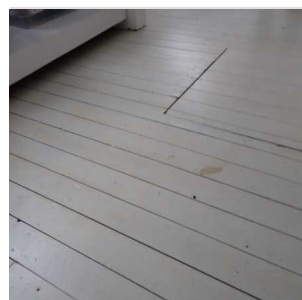
#### Zolder - Hout

Het is visueel waarneembaar dat (een deel van) de vloer afloopt of verzakt is, wat niet ongebruikelijk is bij oudere woningen. De genoemde gebreken zijn niet van een dermate ernstige aard dat er problemen met de vloer worden verwacht. Deze situatie kan gehandhaafd blijven.

Ter info

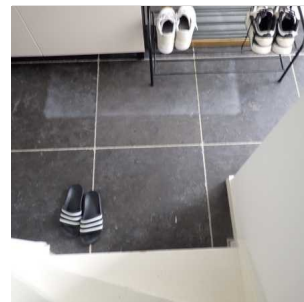
### Begane grond - Afwerkingen

De vloer is, voor zover visueel waarneembaar, vlak en stabiel. Er zijn vanaf de bovenzijde geen bijzonderheden aan de vloer aangetroffen. Er zijn geen metingen verricht, de vlakheid is visueel beoordeeld.

Beoordeling: **Goed**

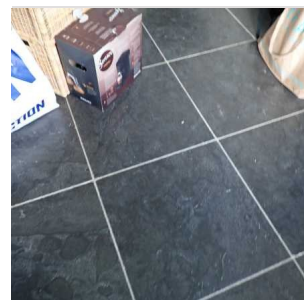
### Begane grond - Beton

Het is visueel waarneembaar dat een deel van de vloer is verzakt. De oorzaak hiervan is niet geheel duidelijk. Oorzaken van voornoemde gebreken kunnen niet of onvoldoende achterhaald worden. Tevens is er een vermoeden van een 'mogelijk' groter probleem, waarover binnen de scope van deze beperkte, visuele bouwtechnische keuring geen uitspraken gedaan kunnen worden.

Beoordeling: **Onvoldoende**

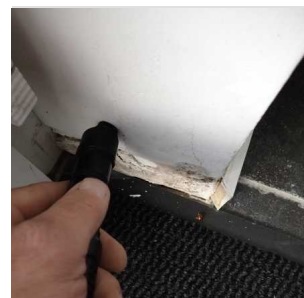
Incidenteel is los stucwerk aanwezig. Dit kan het gevolg zijn van velerlei oorzaken, zoals thermische werking, gebruik van verkeerde materialen of hechtmiddelen. Ongetwijfeld zal bij het afkloppen van het stucwerk blijken dat er meer los stucwerk of gebreken zijn, die nu visueel niet waarneembaar zijn.

Beoordeling: **Voldoende**

1 - 5 jaar: € 90

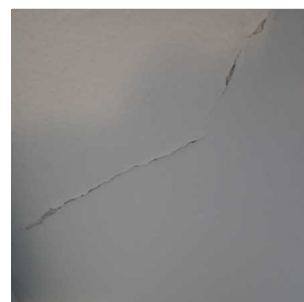
In de wanden is scheurvorming aanwezig. De vermoedelijke oorzaak hiervan is een natuurlijke werking en zetting van de materialen. Dit heeft dus geen constructieve betekenis. De gebreken aan de wand en de afwerking kunnen worden hersteld conform het bestaande werk.

Ter info

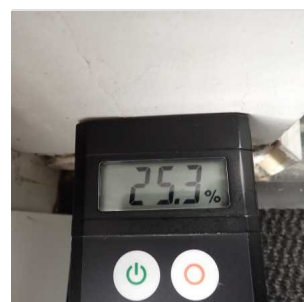
Er is vocht aanwezig in de wanden. Het vocht kan wellicht op verschillende manieren (preventief) worden bestreden. Om te komen tot een totaal herstelpaan is vervolg inspectie (indien aanbevolen) noodzakelijk. Het oplossen van dergelijke problemen kan kostbaar zijn. Laat u hierover goed informeren. De kosten van een nader onderzoek zijn afhankelijk van het soort onderzoek.

Beoordeling: **Onvoldoende**

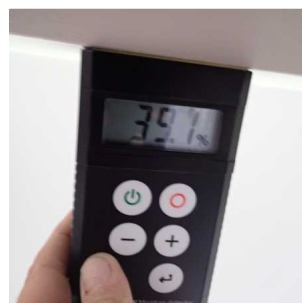
Er zijn lekkageplekken waarneembaar. De mogelijke oorzaken hiervan (indien te achterhalen) worden elders in dit rapport benoemd. Na herstel van de oorzaak kan het esthetisch herstel conform de bestaande afwerking worden uitgevoerd. Buiten bij het plat dak lood aan brengen !!

direct (3 - 12 mnd):

€ 0

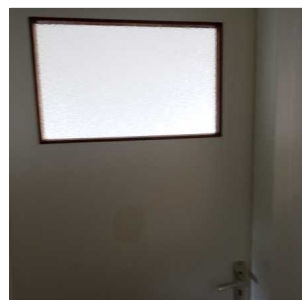
Voor zover visueel waarneembaar zijn er tijdens de keuring geen afwijkingen aan de kozijnen geconstateerd. Dit onderdeel / voorziening verkeert in goede conditie en kan functioneren.

Beoordeling: **Goed**

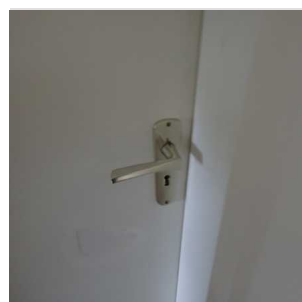
Het hang- en sluitwerk functioneert voldoende. Regulier onderhoud dient op termijn te worden uitgevoerd.

Beoordeling: **Goed**

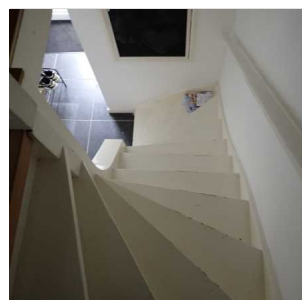
Voor zover visueel waarneembaar zijn er tijdens de keuring geen afwijkingen aan de trappen en leuning geconstateerd. Dit onderdeel / voorziening verkeert in goede conditie en kan functioneren.

Beoordeling: **Goed**
